**広域鹿嶋 RDF センター解体撤去工事
アスベスト事前調査結果**

事前調査結果

事前調査等結果報告書

物件名称：6アスベスト調査業務委託（広域鹿嶋RDFセンター）

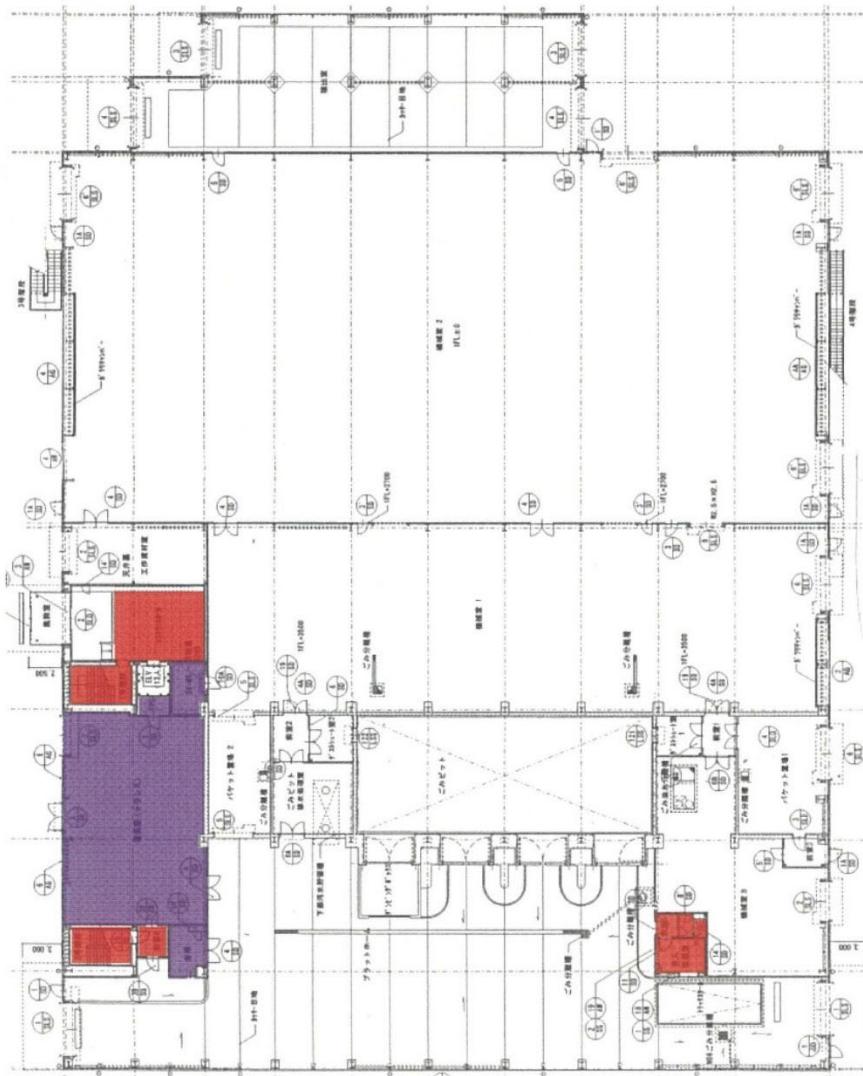
◆図 1-16 アスベスト含有建材使用範囲（1）

- 床 ビニル床シート(薄灰) (成形板等) 依頼No.338450
- 床 塗床(薄灰) (成形板等) 依頼No.338453

図 2-1 アスベスト含有建材使用範囲図(床)

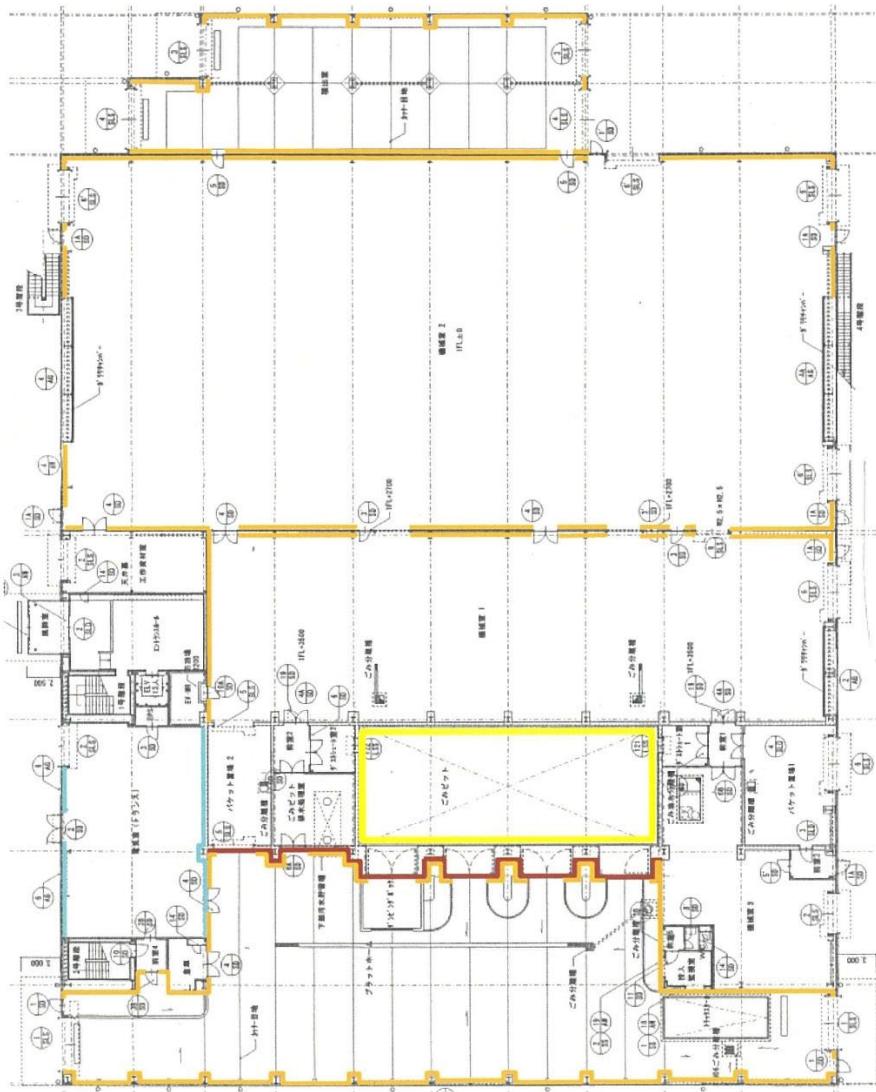
◆図 1-17 アスベスト含有建材使用範囲（2）

図2-2 アスベスト含有建材使用範囲図(壁)
工場棟 1階(2)

- : 壁上材(薄灰)B (仕上塗材) 依頼No.338433
- : 腰壁 仕上材(灰) (仕上塗材) 依頼No.338434
- : 壁上材(アイボリー) (仕上塗材) 依頼No.338435
- : 未調査箇所

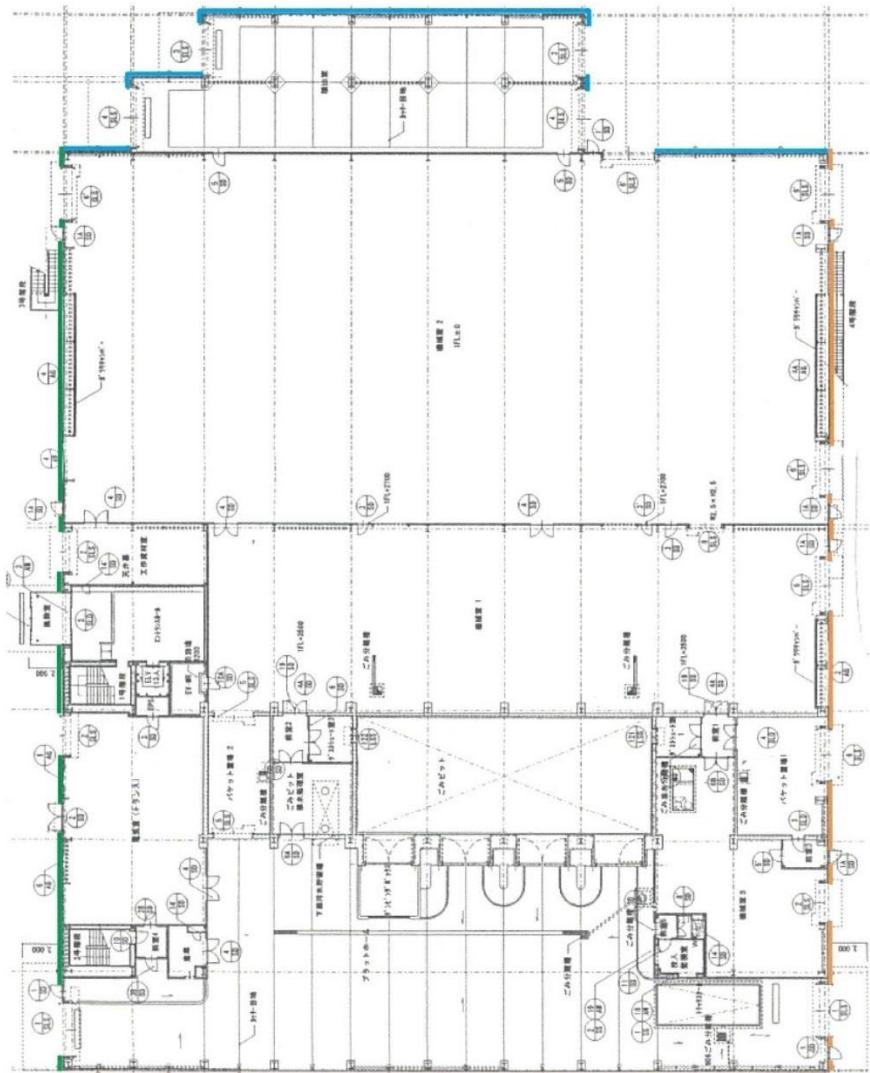
◆図 1-18 アスベスト含有建材使用範囲 (3)

- : 外腰壁 塗装材(灰)(東面) (仕上塗材) 依頼No.338437
- : 外腰壁 塗装材(灰)(西面) (仕上塗材) 依頼No.338438
- : 外腰壁 塗装材(灰)(南面) (仕上塗材) 依頼No.338439
- : 外腰壁 塗装材(灰)(北面) (仕上塗材) 依頼No.338440

図2-3 アスベスト含有建材使用範囲図(外腰壁)

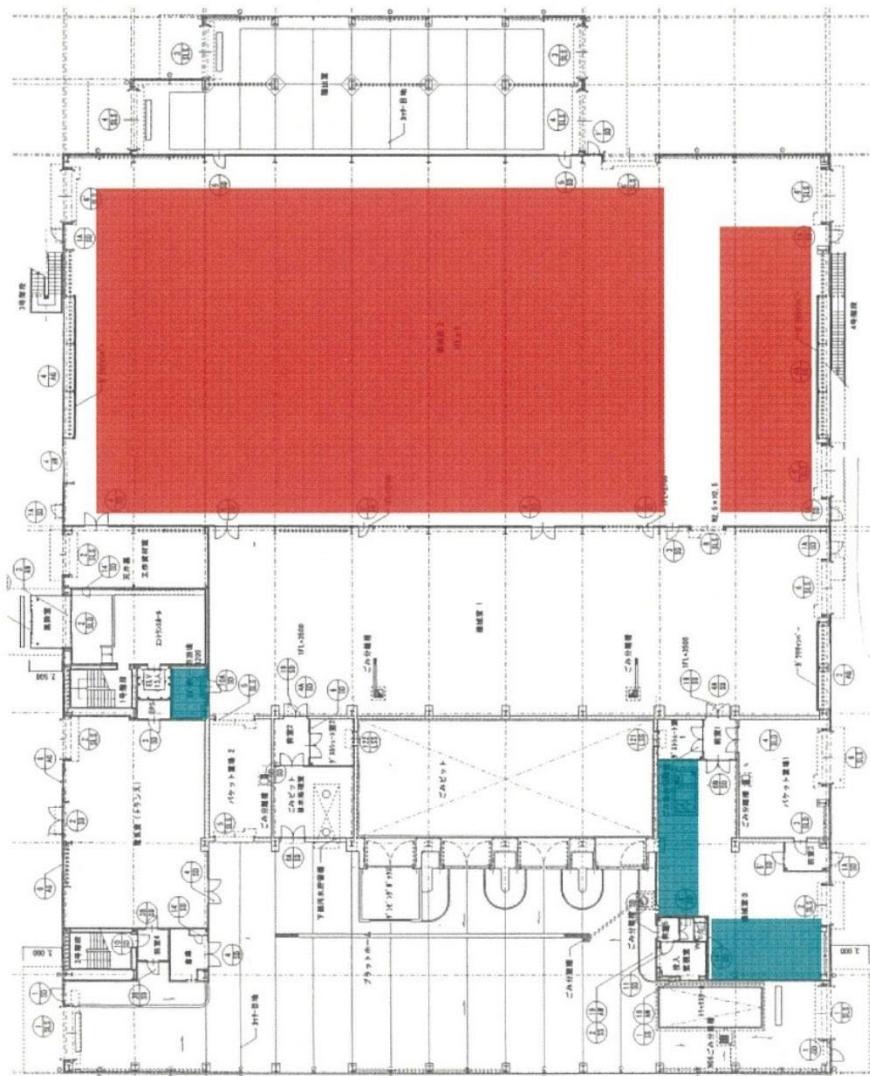
◆図 1-19 アスベスト含有建材使用範囲（4）

■：設備 たわみ継手、パッキン、ガスケット(成形板等) みなし建材
■：設備 たわみ継手、パッキン(成形板等) みなし建材

図2-4 アスベスト含有建材使用範囲図(設備)
工場棟 1階(4)

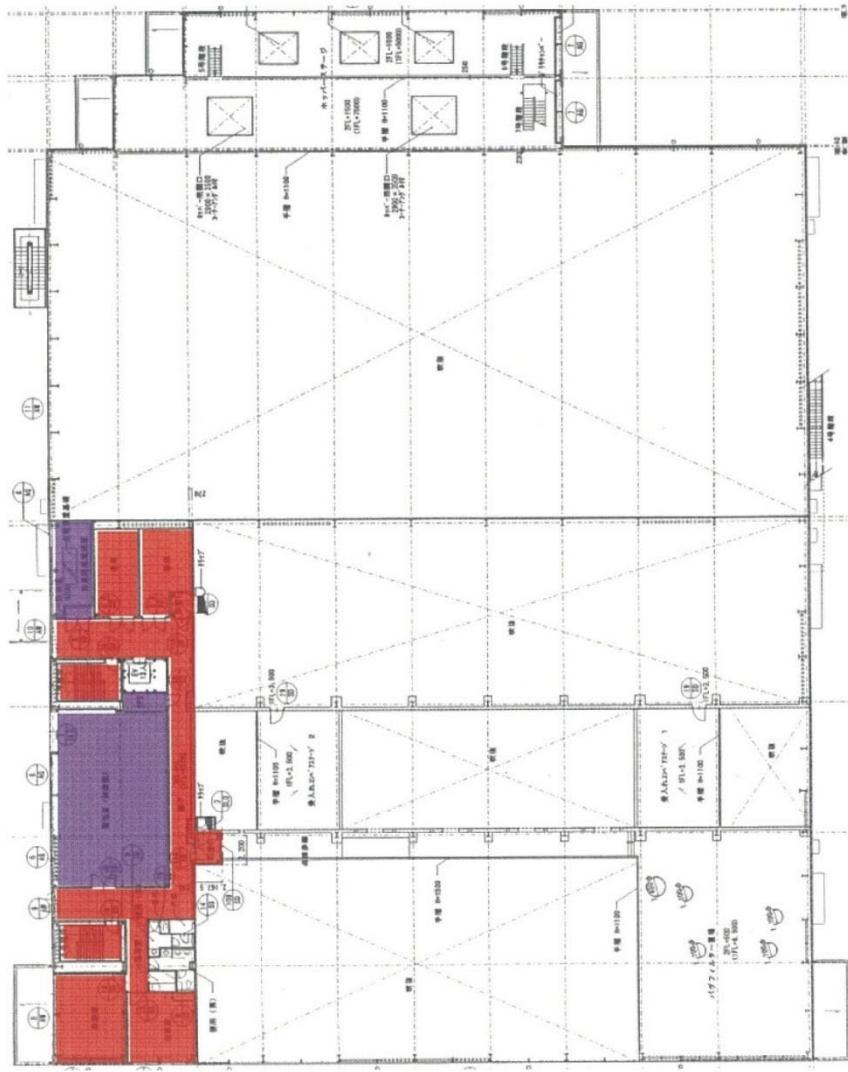
◆図 1-20 アスベスト含有建材使用範囲（5）

- 床 ビニル床シート(薄灰) (成形板等) 依頼No.338450
- 床 塗床(薄灰) (成形板等) 依頼No.338453

図2-5 アスベスト含有建材使用範囲(床)

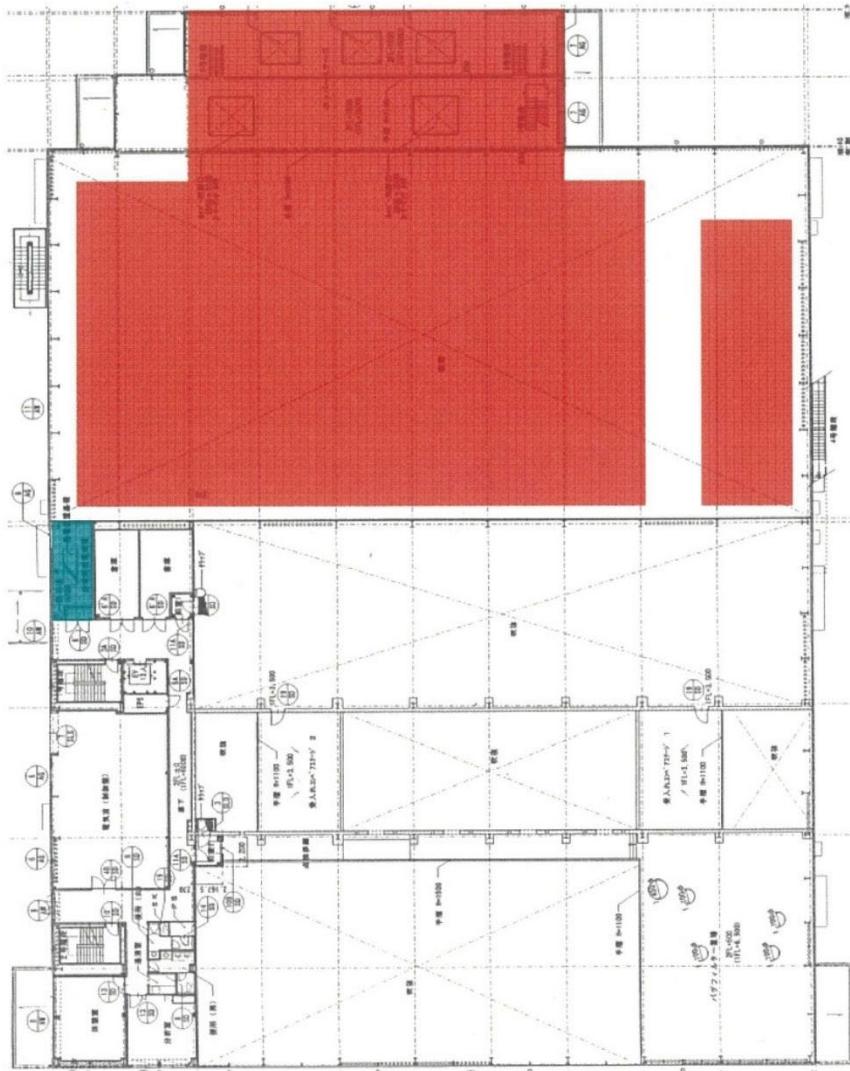
◆図 1-21 アスペスト含有建材使用範囲 (6)

- 設備 たわみ継手、パッキン、ガスケット(成形板等) みなし建材
- 設備 たわみ継手、パッキン(成形板等) みなし建材
- 設備 パッキン(成形板等)

図2-6 アスペスト含有建材使用範囲図(設備)

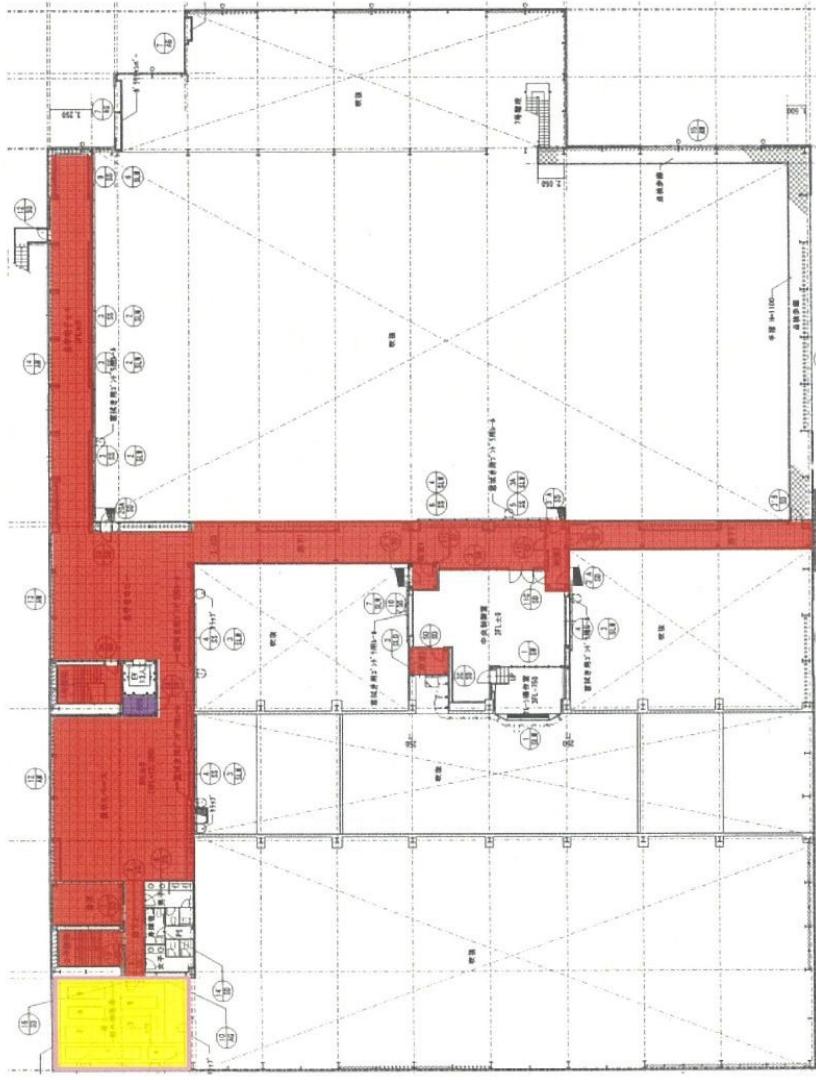
◆図 1-22 アスペスト含有建材使用範囲 (7)

- 床 ビニール床シート(薄灰)(成形板等) 依頼No.338450
- 床 塗床(薄灰)(成形板等) 依頼No.338453
- 立上り 露出アスファルト防水(成形板等) 依頼No.338458
- 未調査箇所

図2-7 アスペスト含有建材使用範囲図(床、立上り)

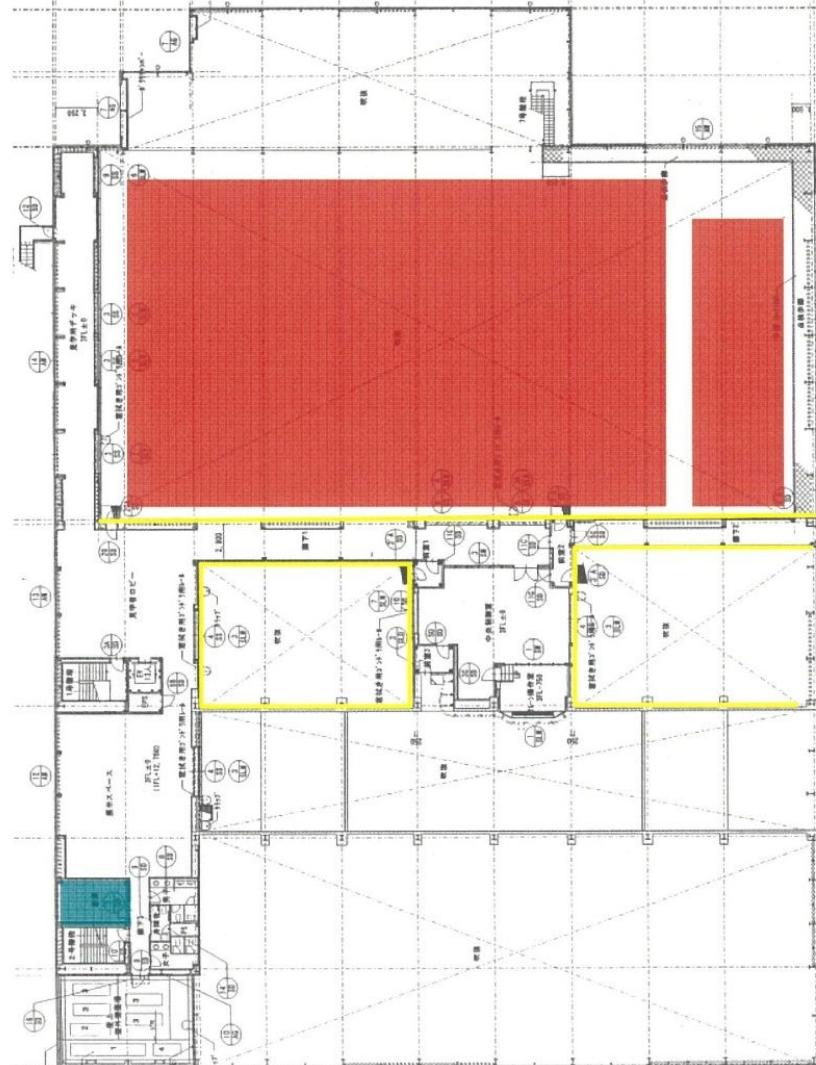
◆図 1-23 アスベスト含有建材使用範囲（8）

- : 設備 たわみ継手、パッキン、ガスケット(成形板等) みなし建材
- : 設備 たわみ継手、パッキン(成形板等) みなし建材
- : 未調査箇所

図2-8 アスベスト含有建材使用範囲図(設備)

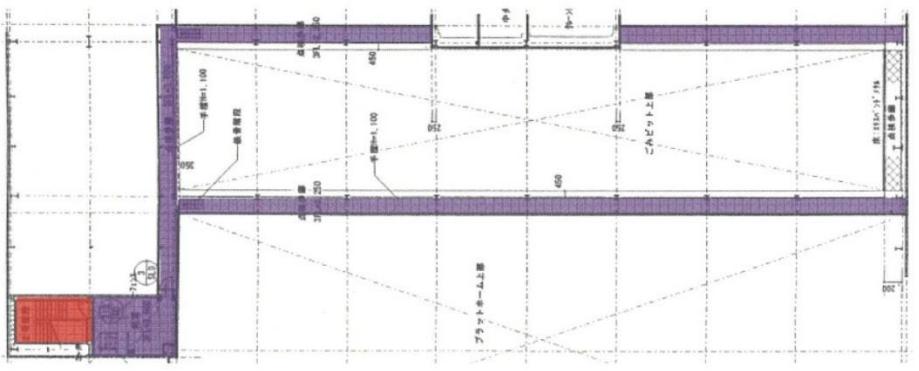
◆図 1-24 アスベスト含有建材使用範囲（9）

凡例
■ 床 ビニル床シート(薄灰)(成形板等) 依頼No.338450
■ 床 塗床(薄灰)(成形板等) 依頼No.338453

図2-9 アスベスト含有建材使用範囲図(床)

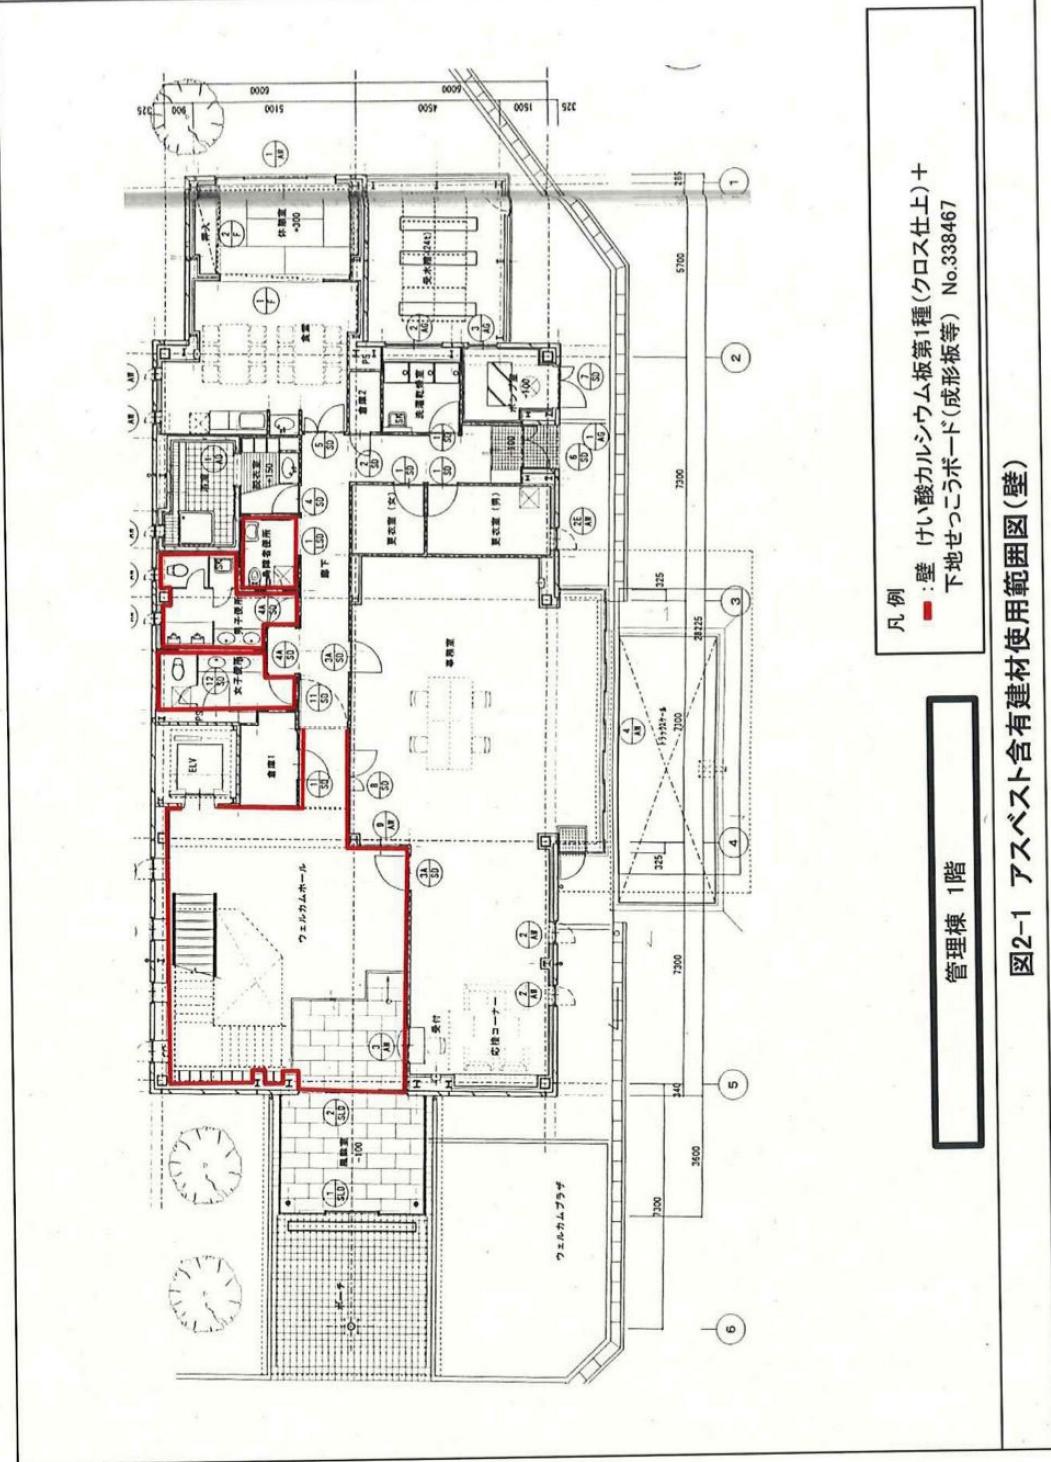
◆図 2-7 アスベスト含有建材使用範囲 (1)

建材の種類※I	部位	建材名称	判断根拠	依頼No.	主な使用箇所	備考
石綿含有吹付け材	-	-	-	-	-	-
石綿含有保温材等	-	-	-	-	-	-
石綿含有成形板等	壁	けい酸カルシウム板 第1種（クロス仕上） +下地せっこうボード	分析	338467	1階 男子便所、 ウェルカムホール 等	けい酸カルシウム板 第1種層：検出 クロス仕上層：不検出 下地せっこうボード： 不検出
	立上り	露出アスファルト防水	分析	338477	2階 室外機スペース	-
石綿含有仕上塗材	-	-	-	-	-	-

※ II : 石綿含有成形板のうち「けい酸カルシウム板第1種」を切断等の方法により除去する作業を行うときは、当該作業を行う作業場所の隔離（負圧不要）を行い、除去部分の常時温潤化、除じん性能を有す電動工具の使用その他の石綿等の粉じんの発生を防止する措置のいずれかの措置を行う。

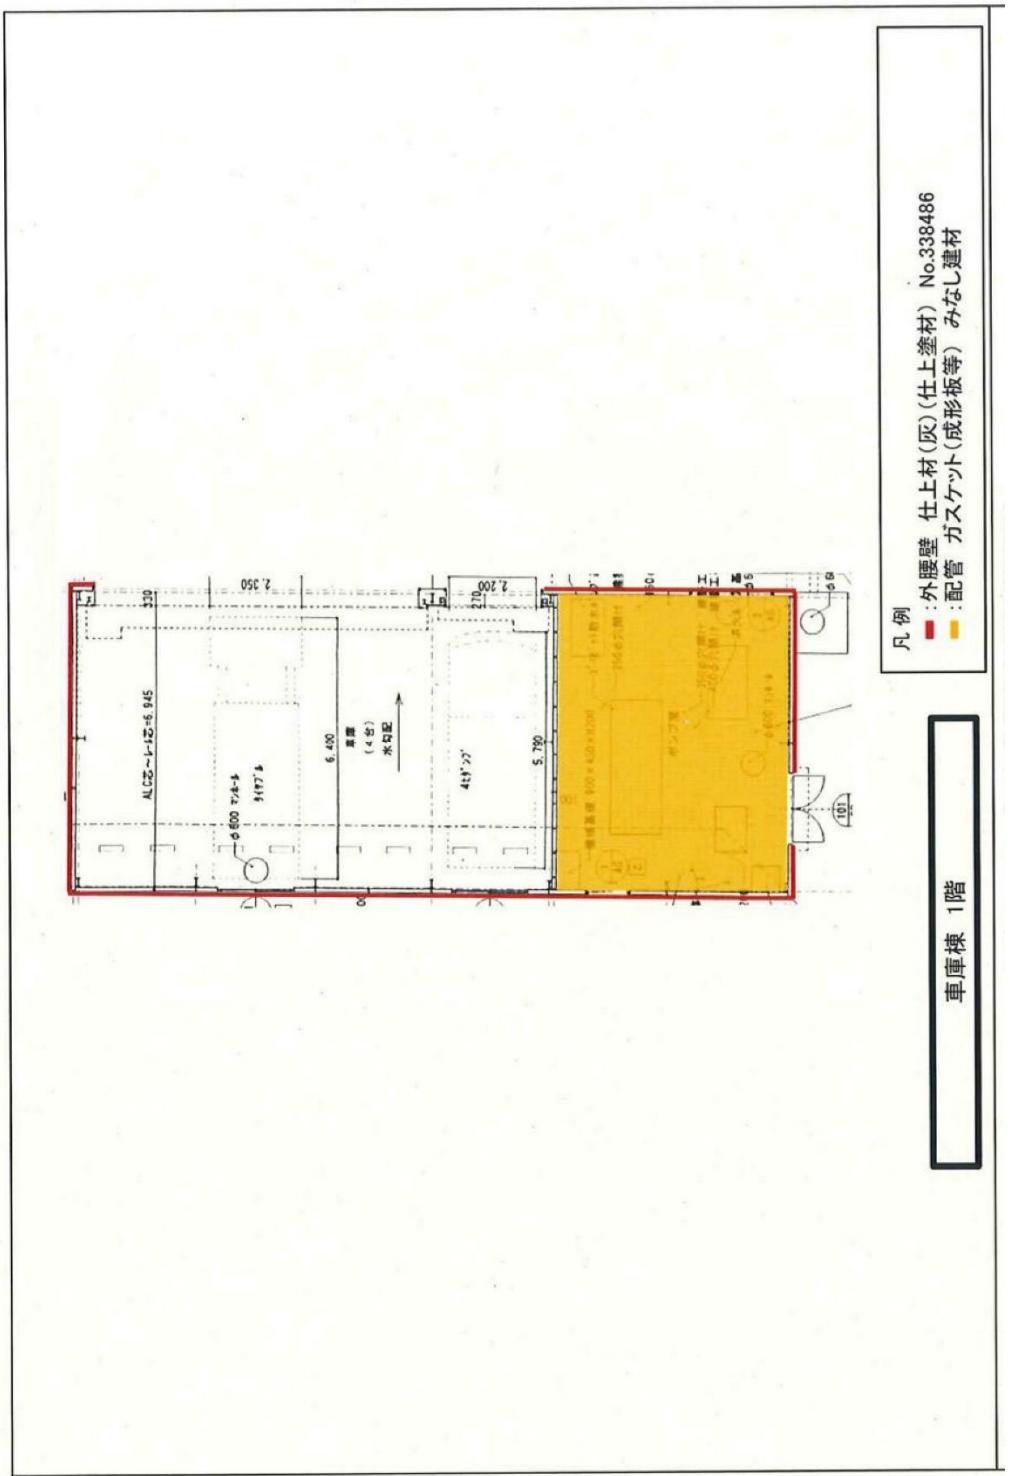
◆図 3-5 アスベスト含有建材使用範囲

建材の種類 ^{*I}	部位	建材名称	判断根拠	依頼No.	主な使用箇所	備考
石綿含有吹付け材	—	—	—	—	—	—
石綿含有保温材等	—	—	—	—	—	—
石綿含有成形板等	—	—	—	—	—	—
石綿含有仕上塗材	外腰壁	仕上材（灰）	分析	338486	外部	全3層 表層より 1層目 灰色層：不検出 2層目 薄灰色層：検出 3層目 薄灰色層：不検出

下地調整塗材に係る作業をする場合には、塗材のどの層に石綿があるのかを明らかにして、工法・作業を選択する必要がある。
仕上塗材を除去する場合は、常時湿潤な状態とした上で除去する必要がある。
また、電動工具(ディスクグラインダー等)を使用して除去する場合は、作業場所の隔離(負圧不要)を行い、除去部分の常時湿潤化、除じん性能を有す電動工具の使用その他の石綿等の粉じんの発生を防止する措置のいずれかの措置を行う。
石綿を含有する建築用下地調整塗材は、法令上は石綿含有成形板等の作業基準が適用されるが、除去に当たっては、湿潤化等の措置を実施する必要がある。
